## جبانة بيتوزيروس بتونة الجبل

### التقرير النهائي لموسم ربيع عام 2018

1. المدرسة الميدانية للمرممين (التعاون بين وزارة الآثار (MoA) ، جامعة المنيا ، متحف ولاية ساكسونيا السفلى هانوفر / ألمانيا ، بدعم من جامعة العلوم التطبيقية HAWK في هيلدسهايم ، ألمانيا).

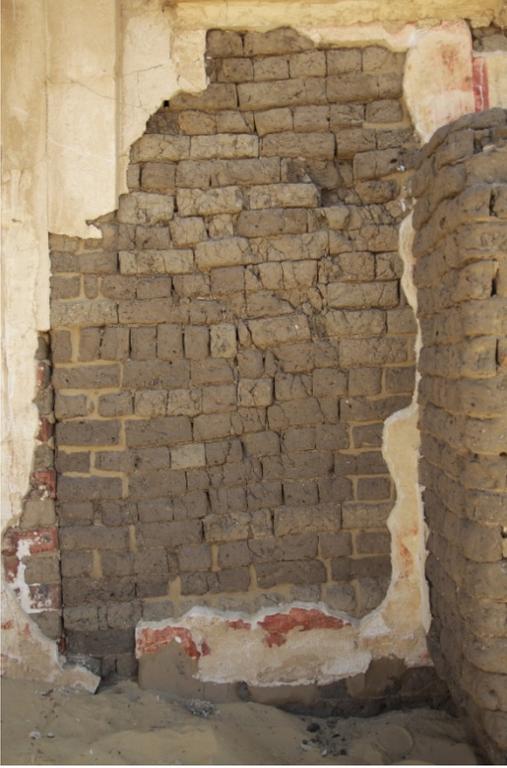
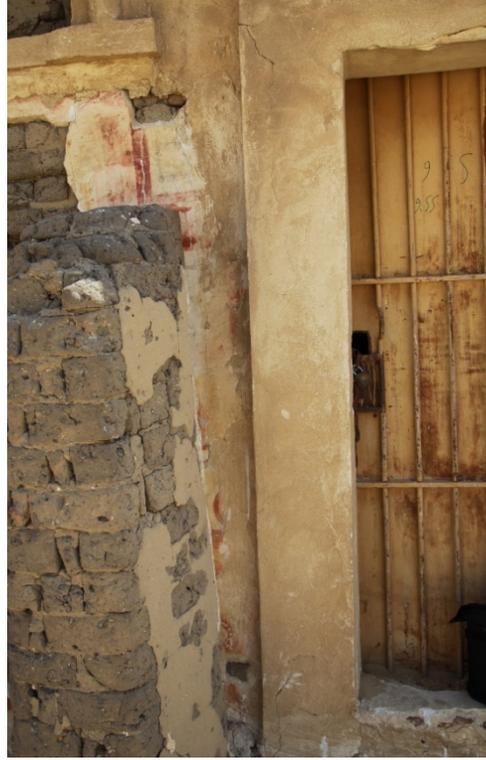
في الواجهة الشرقية من GB27 مازال يوجد بعض الشيد الأصلي مع بقايا من اللون. اللون الأحمر بشكل رئيسي ، ولكن أيضا اللون الأخضر وبعض بقايا (شظايا) المغرة يمكن رؤيتها في القبو الصغير على الجانب الأيسر. طبقة الشيد الأصلية في حاجة ماسة إلى الاستقرار. أظهرت مقارنة لخرائط عام 2014 ، أنه قد حدث فقد جديد في طبقة الشيد.

شكل 2,3,4  
أماكن العمل  
بالخارج , GB27  
بعد الترميم

وقد استمرت تدابير المدرسة الميدانية 2015. لأنه قد تم انفصال العديد من مناطق الشيد من الجدار ، وكان لا بد من أن تستقر عن طريق تثبيت حوافها وحقن مونة الجص وبمساعدة المحاقن يمكن حقن الجص من خلال الثقوب الموجودة في الجص بين طبقات الشيد المنفصلة. ويمكن استكمال تدابير حفظ الطوارئ في هذه المنطقة..

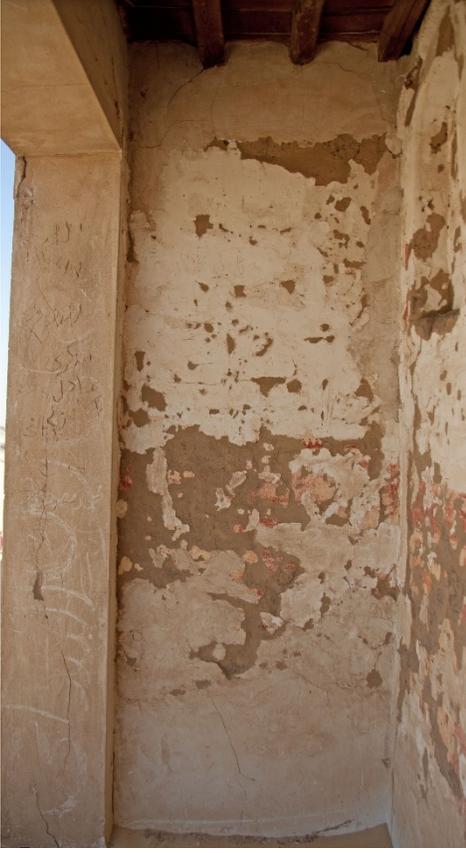
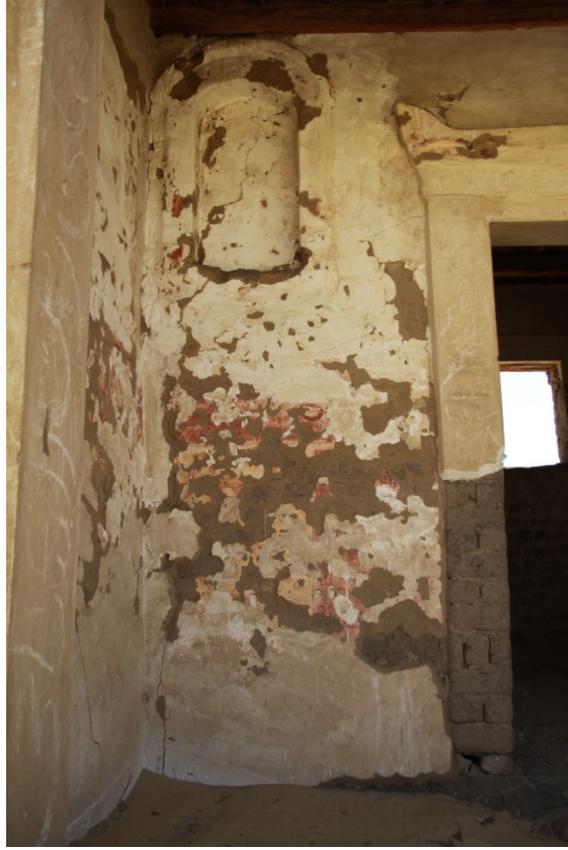
في GB 24 تم تنفيذ اللوحات الجدارية على طبقة جير ناعمة (طبقة تحضيرية) ، مطبقة على طبقة شيد طينية رفيعة على جدار من الطوب الطيني. تظهر اللوحة العديد من المناطق المفقودة الصغيرة والحواف الناعمة للطبقة التحضيرية هشة للغاية.

شكل. 06، 05: GB24 ، جدران الردهه (حجرة) الأنتظار الشمالية والشرقية، بعد الترميم

وقد إستمرت تدابير المدرسة الميدانية 2015. إعادة تقوية الشيد الطيني ، حيثما يكون ضروريا. ثم تم تثبيت حواف الشيد المعرضة للسقوط والضياع بمونة ترميم. ولتقوية المناطق ذات الطبقة التمهيدية المنفصلة تم حقن مونة ناعمة جدا تحت الطبقات الرقيقة. هذه المقبرة يمكن الوصول إليها بسهولة وبالتالي فهي معرضة للخطر بشكل خاص ولذا يجب أن يتم مراقبتها باستمرار.

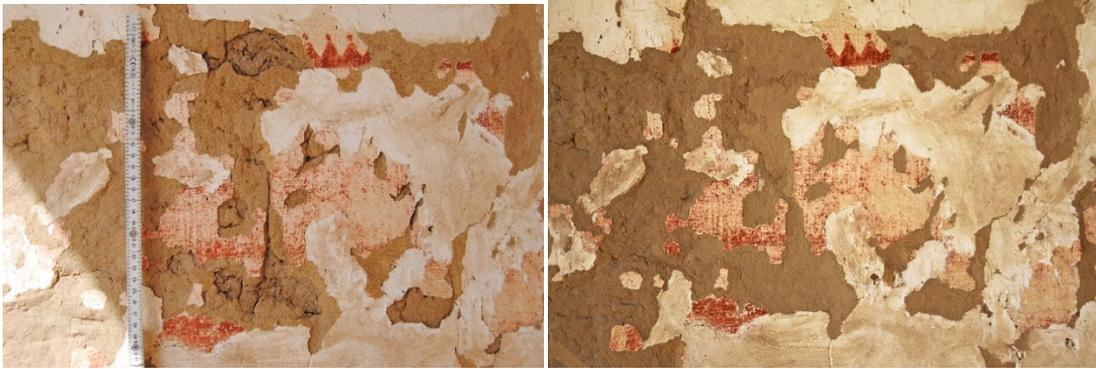
شكل 8.7 ، GB24 :الردهه (حجرة الأنتظار) الجدار الشمالي ، قبل وبعد العلاج

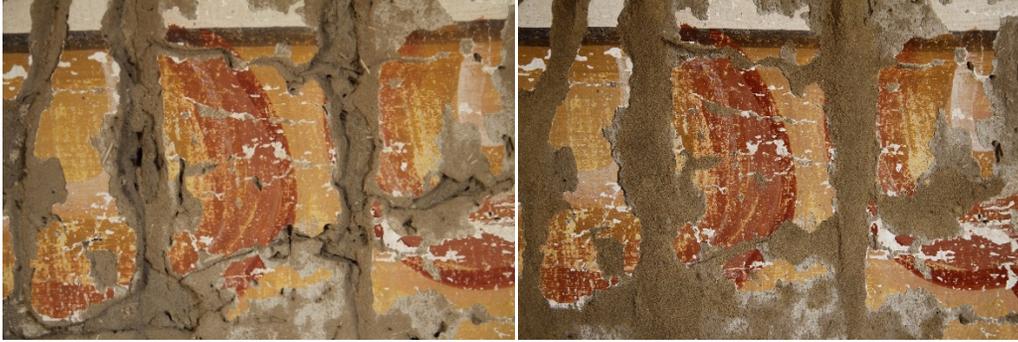
لسوء الحظ ، فإن هذه البيت الجنائزي ذو النقوش الجميلة يمكن الدخول اليه من خلال منفذ مفتوح ، ويمكن رؤية الكثير من الدمار والتخريب به. وقد بدأت عملية الحفاظ الطارئة على هذه اللوحات الجدارية هذه السنة.

شكل 10،09:GB24 من الداخل ، الجدار الشمالي ، قبل وبعد تطبيق شيد الترميم

بعد التنظيف الجاف بعناية باستخدام الفرشاة الناعمة ، تم تنفيذ تثبيت حواف طبقة الشيد المهددة بالسقوط والضياع باستخدام شيد الرميم. ويمكن أن تحقق إجراءات هذا العام وضعاً أكثر استقراراً من خلال ملء الثقوب والشقوق وتأمين الحواف باستخدام مونة الترميم. ولذلك كان لا بد أن يستمر العمل.

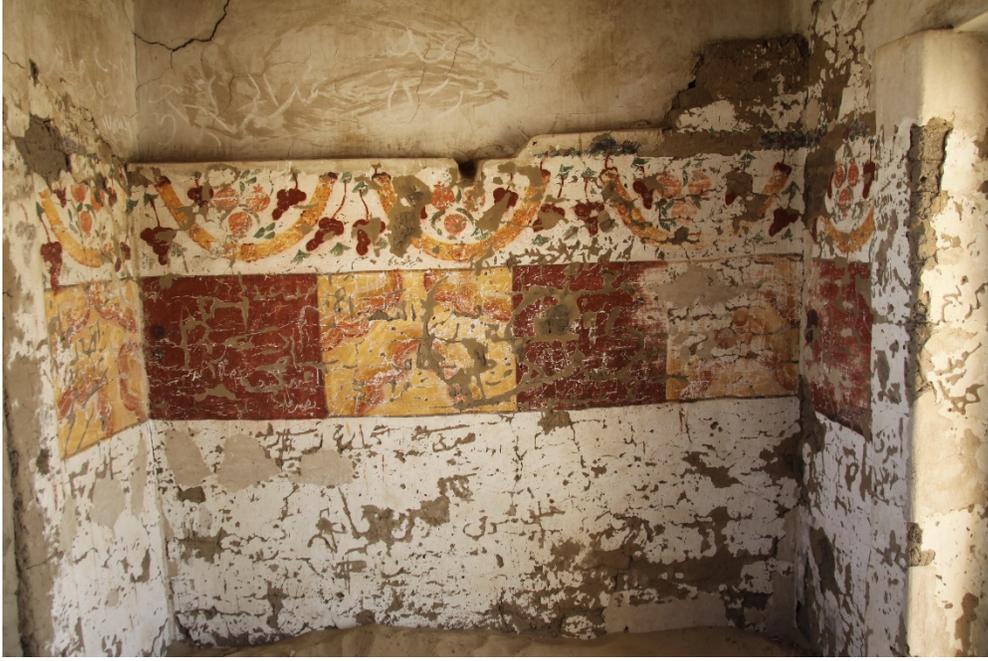
شكل 11: GB24k من الداخل ، الجانب الجنوبي بعد الترميم الجزئي

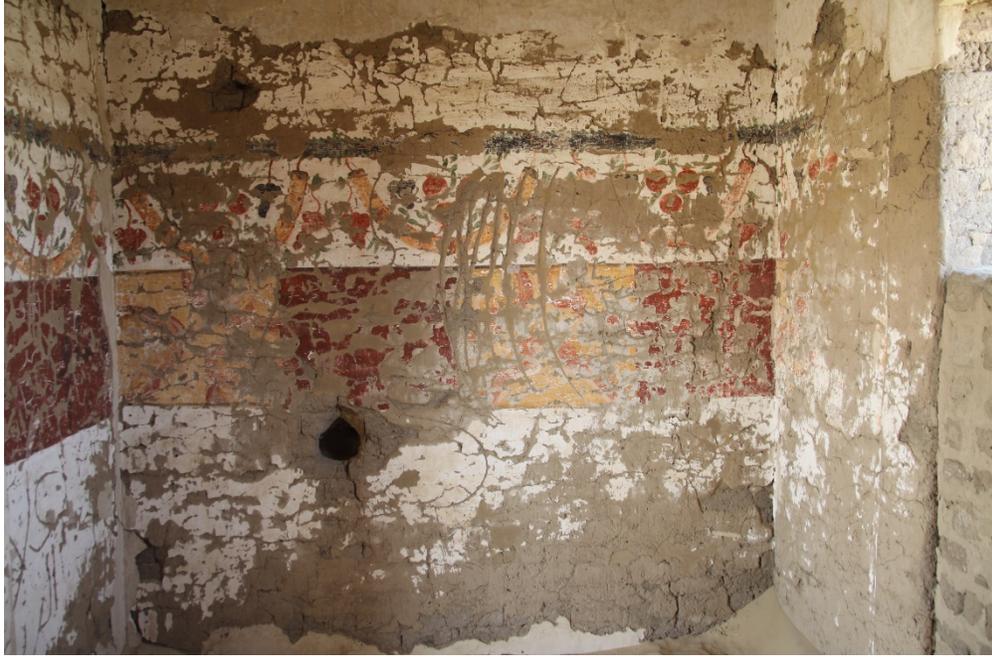
شكل 12: GB24 من الداخل، الجانب الشمالي بعد الترميم الجزئي

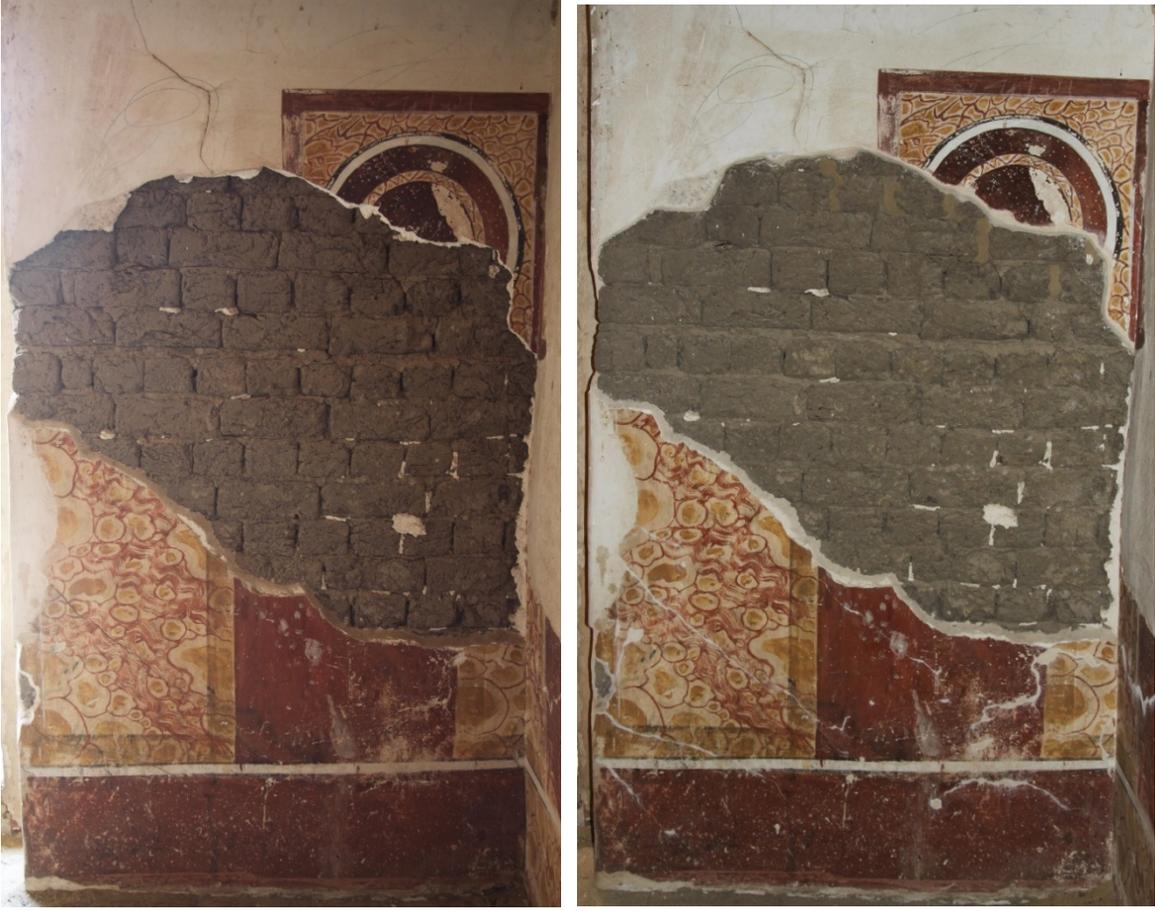
شكل. 14، 13: GB 16 الغرفة الأولى ، الجدار الجنوبي ، قبل وبعد الترميم

استمرت إجراءات المدرسة الميدانية لعام 2014. لأن كثير من طبقات الشيد كانت منفصلة عن الجدار ، وكان لا بد من تحقيق الاستقرار لها (تثبيتها) عن طريق تثبيت الحواف وحقن الجص. وبمساعدة الحقن يمكن حقن الجص من خلال ثقب موجودة في الفجوات بين طبقة الشيد المنفصلة والجدار الطوبي.

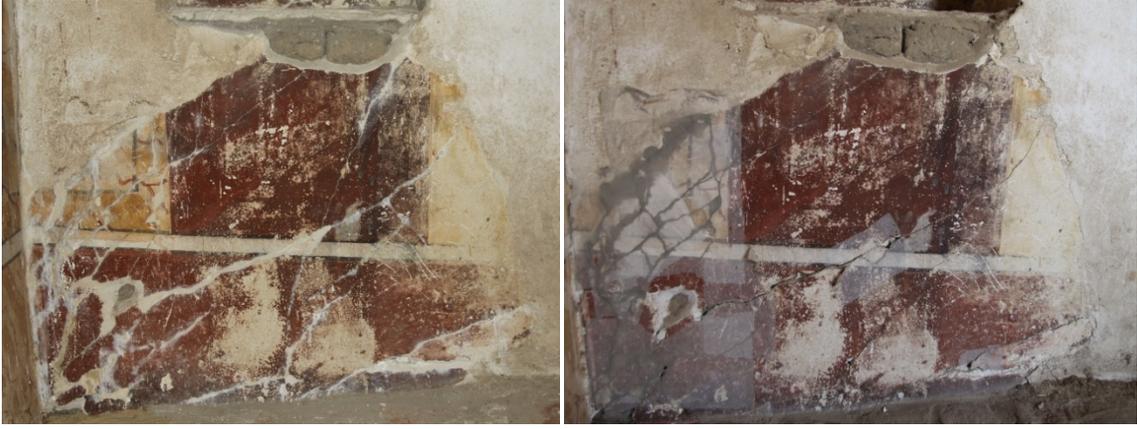
شكل 15، 16: GB 16 ، الغرفة الأولى ، الجدار الجنوبي ، قبل وبعد حقن الجص ؛

يمكن إزالة الورقة الياباني الملتصق بعد التثبيت

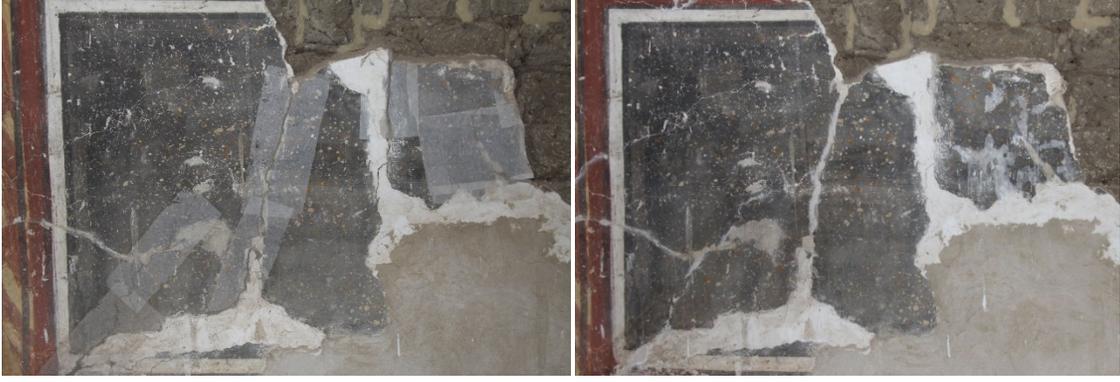
في GB 13 ، يوجد الشيد الملون في أماكن كثيرة منفصلا عن جدران الطوب الطيني ويواجه خطر السقوط. واستمرت إجراءات المدرسة الميدانية لعام 2015. كانت المهمة الرئيسية هي تثبيت الأجزاء المنفصلة وغير المستقرة من الشيد عن طريق حقن الجص ، والتي ملأت وثبتت (جعلتها مستقرة) الشقوق الصغيرة والفراغات الكبيرة وصفنتين مختلفتين من الجص، والمجهزة لتلبية الاحتياجات في هذا الموقع.

شكل 1817: الغرفة الأولى GB 13 ، الجدار الجنوبي الشرقي ، قبل وبعد حقن الجص ؛

يمكن إزالة طبقة الورق الياباني بعد التثبيت

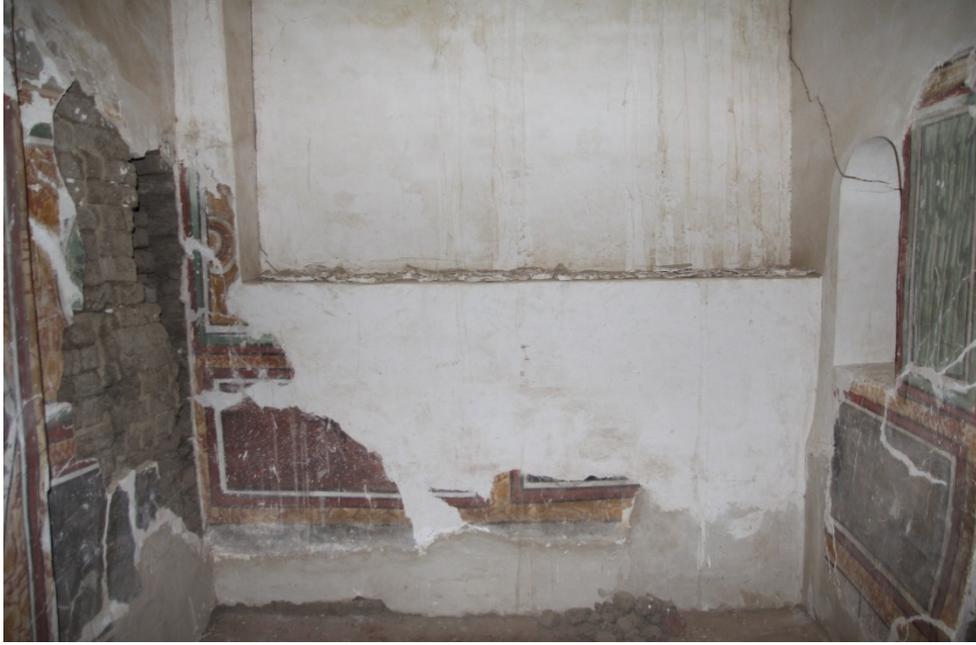
شكل 19: الغرفة الأولى GB 13 ، الجدار الشرقي ، بعد الرميم

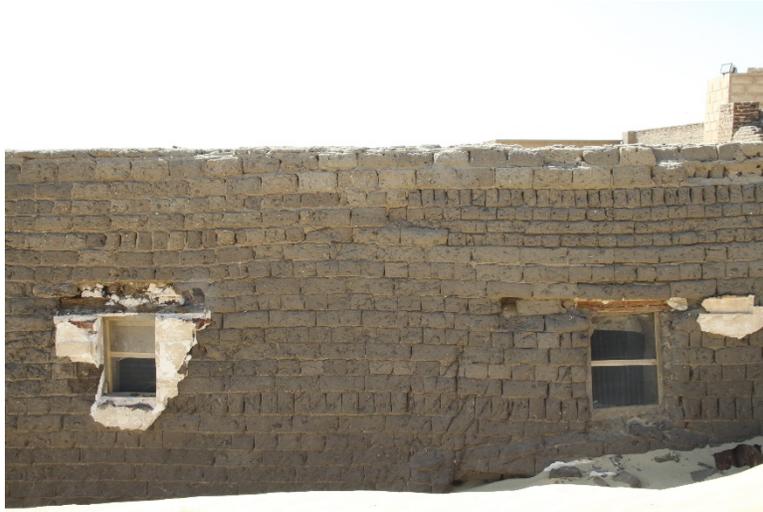
شكل 20: GB 29 الجانب الشمالي من (البيت المصري) ، النوافذ مغلقة بشبكة

تم إغلاق النوافذ المفتوحة في ثلاثة أماكن باستخدام شبكة لمنع الحيوانات من الدخول.

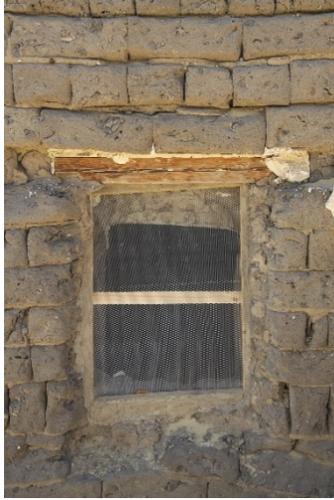
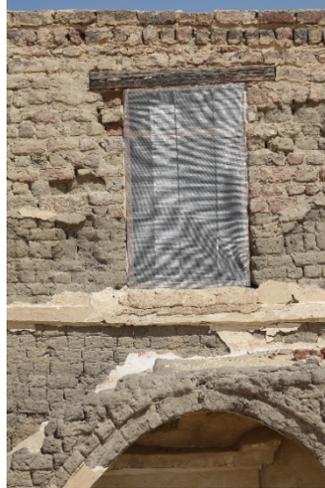
شكل 21، 22، GB 04، الجانب الغربي (هيرموقرطيس) و GB 04 الجانب الجنوبي

النوافذ مغلقة باستخدام شبكة
