## جبانة بيتوزيروس بتونة الجبل

### التقرير النهائي لموسم ربيع عام 2018

1. المدرسة الميدانية للمرممين (التعاون بين وزارة الآثار (MoA) ، جامعة المنيا ، متحف ولاية ساكسونيا السفلى هانوفر / ألمانيا ، بدعم من جامعة العلوم التطبيقية HAWK في هيلدسهايم ، ألمانيا).

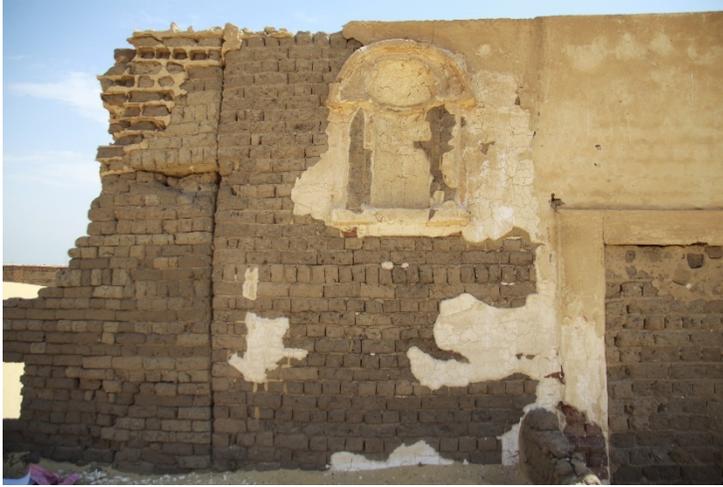
في الواجهة الشرقية من GB27 مازال يوجد بعض الشيد الأصلي مع بقايا من اللون. اللون الأحمر بشكل رئيسي ، ولكن أيضا اللون الأخضر وبعض بقايا (شظايا) المغرة يمكن رؤيتها في القبو الصغير على الجانب الأيسر. طبقة الشيد الأصلية في حاجة ماسة إلى الاستقرار. أظهرت مقارنة لخرائط عام 2014 ، أنه قد حدث فقد جديد في طبقة الشيد.

شكل 2,3,4  
أماكن العمل  
بالخارج , GB27  
بعد الترميم

وقد استمرت تدابير المدرسة الميدانية 2015. لأنه قد تم انفصال العديد من مناطق الشيد من الجدار ، وكان لا بد من أن تستقر عن طريق تثبيت حوافها وحقن مونة الجص وبمساعدة المحاقن يمكن حقن الجص من خلال الثقوب الموجودة في الجص بين طبقات الشيد المنفصلة. ويمكن استكمال تدابير حفظ الطوارئ في هذه المنطقة..

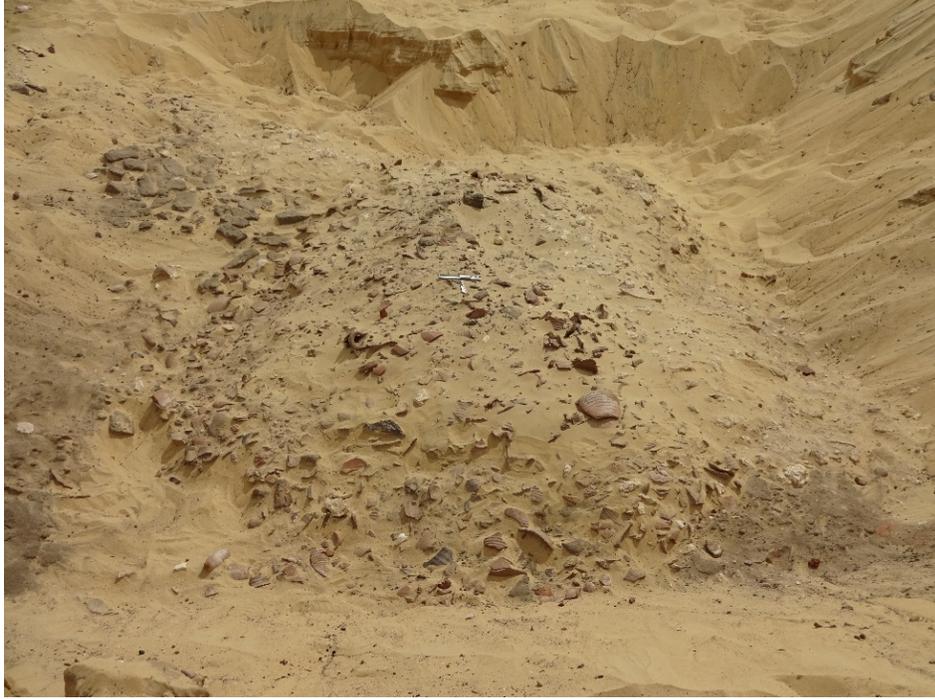
شكل 25: القبو الأسطوني من الشمال

ووفقاً لارتفاع القبو الأسطواني وهيكل المباني المفقودة فوقه ، كان المبنى بالتأكيد أرضياً فقط. وكما هو الحال في تونة الجبل ، يتم توجيه الخزانات الأسطوانية بشكل عام الي المداخل والتي من المفترض أن تكون في الجدار الغربي و / أو الشرقي.

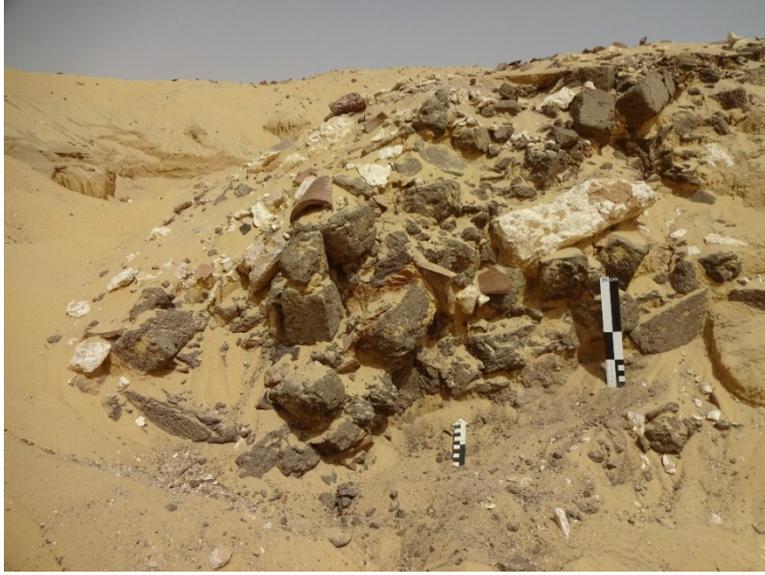
شكل 26: الركن الجنوبي الغربي من السطح يُظهر خليطاً من الطوب اللبن ، والشقوق ، والحجر الجيري المستخدم لبناء القبو

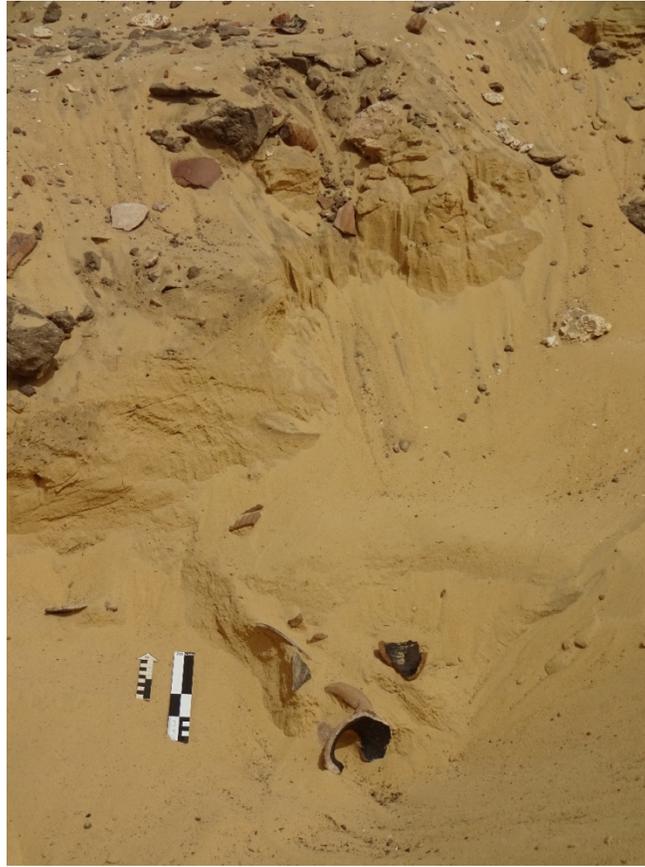
صورة 27: تم العثور على شقف في الجزء الجنوبي المنهار من قبو البرميل

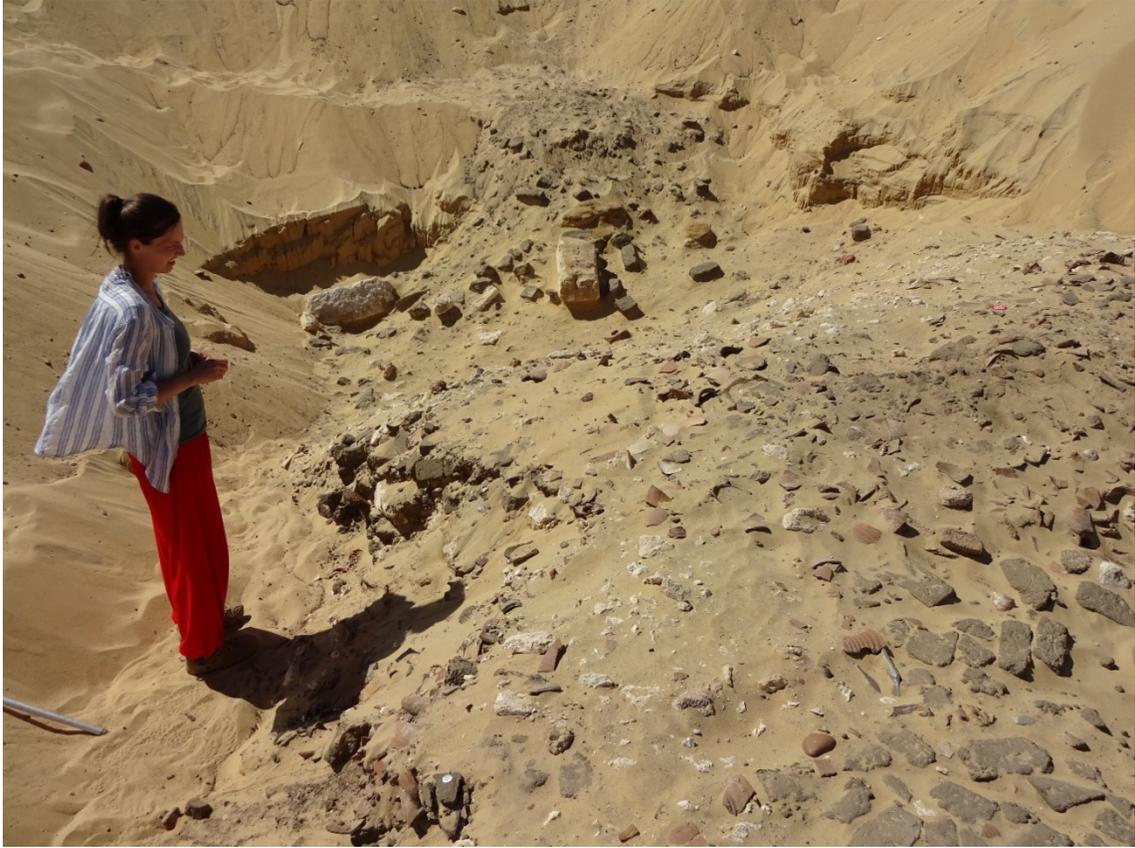
شكل 28: الجزء الجنوبي من السقف الأسطواني في المقدمة والثاني في الخلفية

تتكون الأسقف من الطوب الطيني. يحتوي القبو الأسطواني على قبة عالية ، وكانت العديد من قطع الشقف مغطاة بالطين ، وقد تكون بمثابة "شق خشن" لملء الفجوات بين طوب القبو من أجل تحقيق الاستقرار. وعلاوة على ذلك ، تنتشر العديد من الشظايا من الحجر المحلي على السطح بسبب
